Раздел I. ТОПЛИВНАЯ БЕЗОПАСНОСТЬ В ГРАЖДАНСКОЙ АВИАЦИИ.

Тема 1.1. Общие сведения о топливной безопасности.

Занятие №1.

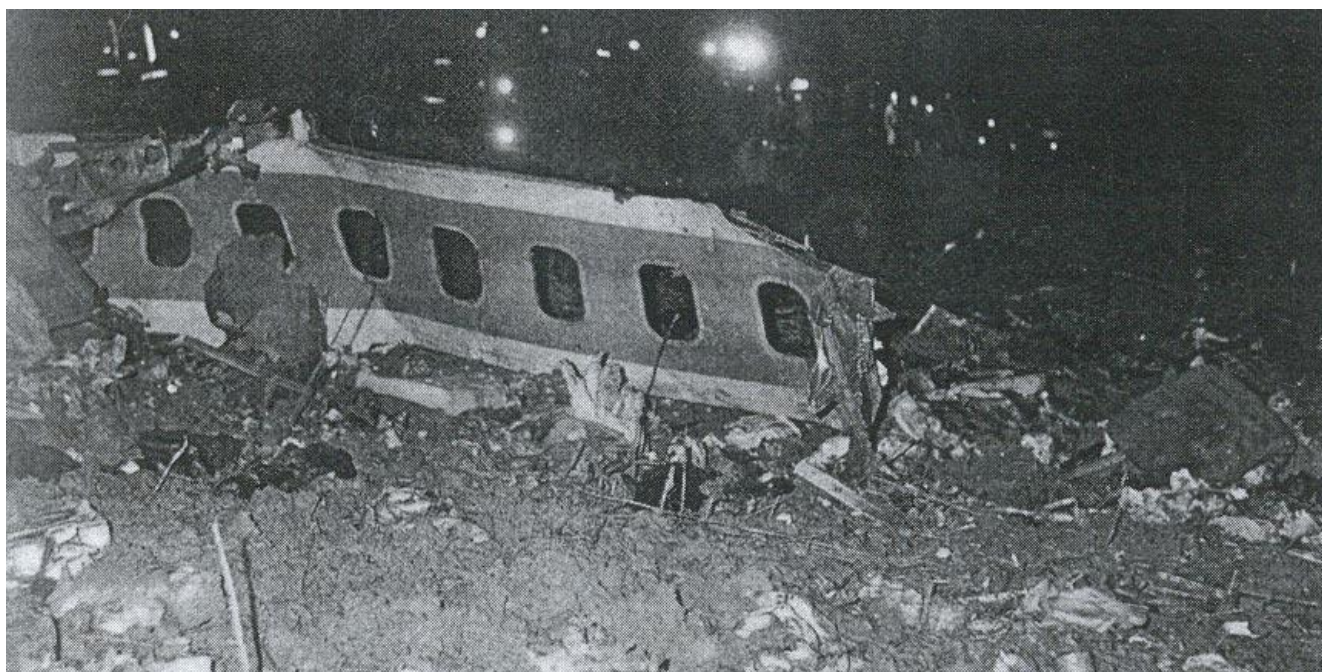
8 декабря 1963 года самолет В707 с 81 человеком на борту летел рейсом 214 из Балтимора (штат Мэриленд) в Филадельфию (штат Пенсильвания). Близ города Эклтон (штат Мэриленд) в самолет попала молния, он загорелся и разрушился (рис. 1.1.1). Погибли все — 73 пассажира и 8 членов экипажа. Последними словами экипажа было: «Тревога, тревога. Самолет вышел из под контроля, падаем».

Комиссия по расследованию пришла к выводу, что причиной падения самолета стал взрыв ТВС в резервном топливном баке левого крыла. Воспламенение ТВС произошло в результате сильной электромагнитной индукции в точке попадания разряда молнии. Молния имела нетипичный «положительный» заряд, в то время как почти всегда молнии имеют «отрицательный» заряд.

Рис. 1.1.1. Катастрофа Boeing 707 компании Pan American 8 декабря 1963 года

В результате FAA выпустило приказ установить разрядники статического электричества на концах крыла на всех коммерческих самолетах, летающих над территорией США.

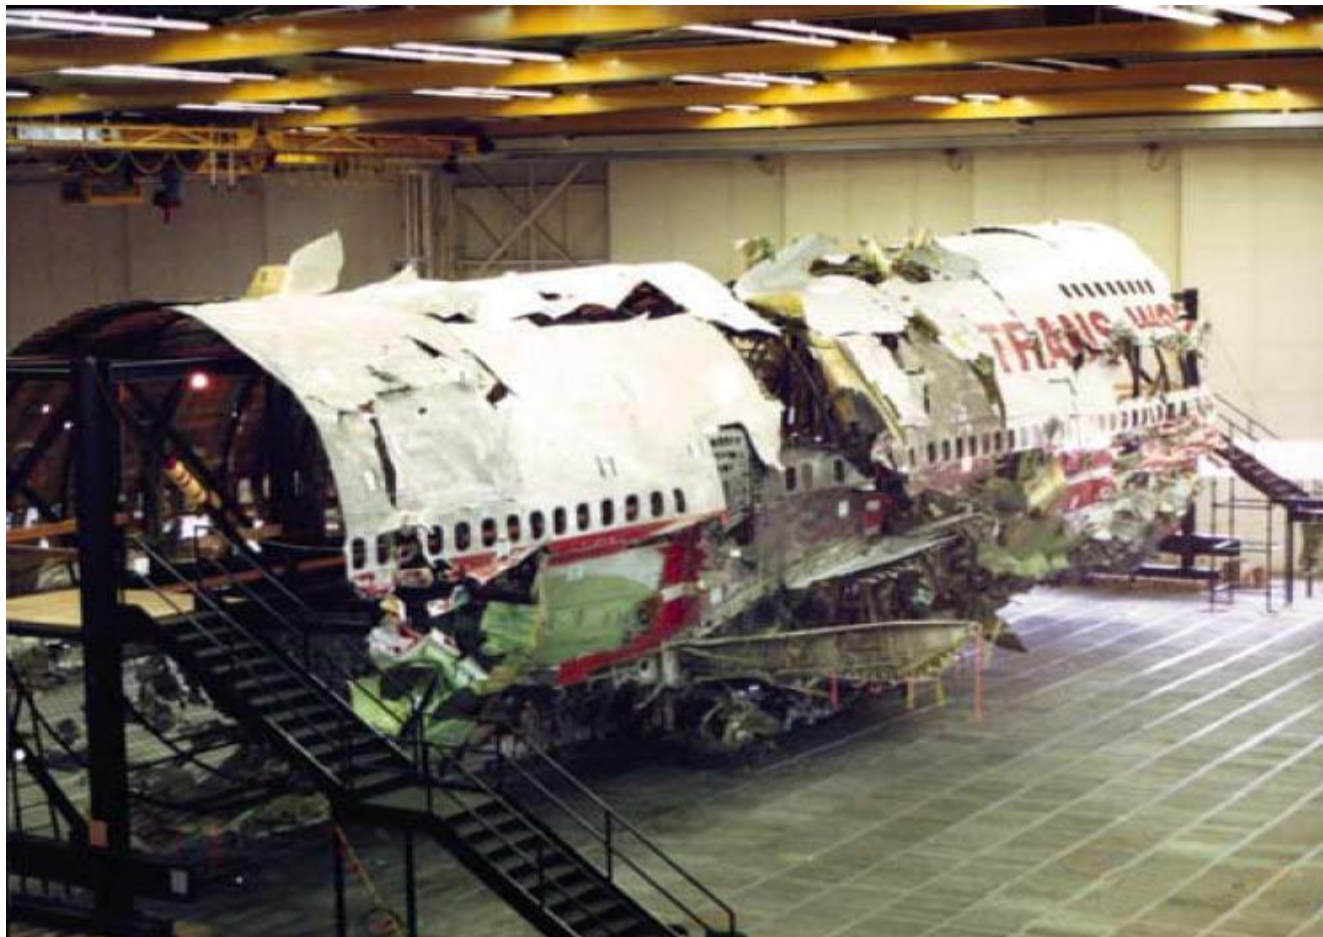
Эта катастрофа стала третьей по числу погибших за всю историю США. Было проведено самое тщательное за всю историю авиации расследование причин катастрофы. Для дальнейшего изучения из воды и со дна зоны падения было собрано свыше 2300 фрагментов конструкции, из которых в ангаре на 95% был собран самолет (рис. 1.1.2).

Рис. 1.1.2. Восстановленный B747 TWA рейс 800 в ангаре NTSB

Первично основной предполагаемой причиной взрыва был взрыв бомбы на борту или попадание ракеты. После того, как самолет был восстановлен, было обнаружено, что ни на одном элементе конструкции нет следов оплавленного металла, которые характерны для взрыва бомбы. Так же не было обнаружено отверстия в обшивке, которое обязательно остается после попадания ракеты. Через 6 месяцев после начала расследования комиссия пришла к выводу, что взрыв вызван техническими причинами. Эпицентром взрыва был центральный топливный бак, расположенный в центроплане крыла.

Официальный отчет о расследовании, выпущенный в 2001 году гласит, что причиной катастрофы является разрушение центроплана крыла вследствие взрыва ТВС внутри центрального топливного бака. Источником зажигания ТВС явилась подача высокого напряжения на провода датчика уровня топлива по невыясненным причинам.

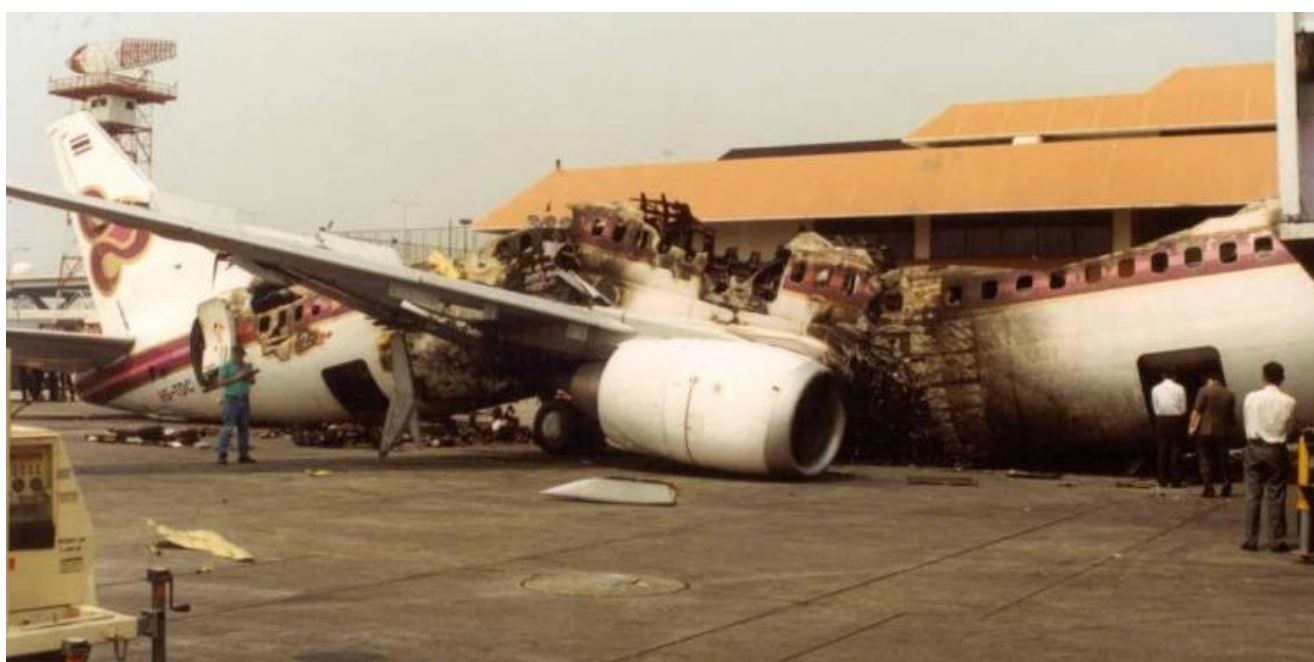
3 марта 2001 года самолет B737-400 авиакомпании Thai Airways International готовился к вылету из аэропорта Бангкока. За 27 минут до запланированного времени отправления взорвалась ТВС в центральном топливном баке и самолет сгорел. (рис. 1.1.3)

Официальное заключение комиссии по расследованию гласит «Взрыв в центральном баке произошел в результате воспламенения ТВС. Источник зажигания не может быть точно установлен, но, скорее всего в крыльчатку топливного насоса центрального бака попала металлическая стружка, появились тепловые искры».

Рис. 1.1.3. Самолет B737-400 компании ТАІ после взрыва центрального топливного бака
