Троицкий авиационный технический колледж – филиал
Московского государственного технического университета ГА

Учебное пособие по дисциплине
**ТОПЛИВНАЯ
БЕЗОПАСНОСТЬ**

Стр.
Принятые сокращения в тексте	4
Введение. Обучение топливной безопасности	5
Глава 1. Общие положения	7
Глава 2. Авиационные происшествия, случившиеся по причине воспламенения топлива в баках	10
Глава 3. Ограничение летной годности топливной системы по правилам FAA	15
Глава 4. Проведение осмотра топливной системы по правилам FAA	19
Глава 5. Руководящие материалы JAA-EASA, касающиеся топливной безопасности	32
Глава 6. Приложение А к TGL (от 1 ноября 2002 г)	35
Глава 7. Система инертного газа самолета Boeing 737 NG	47
Список использованной литературы	52

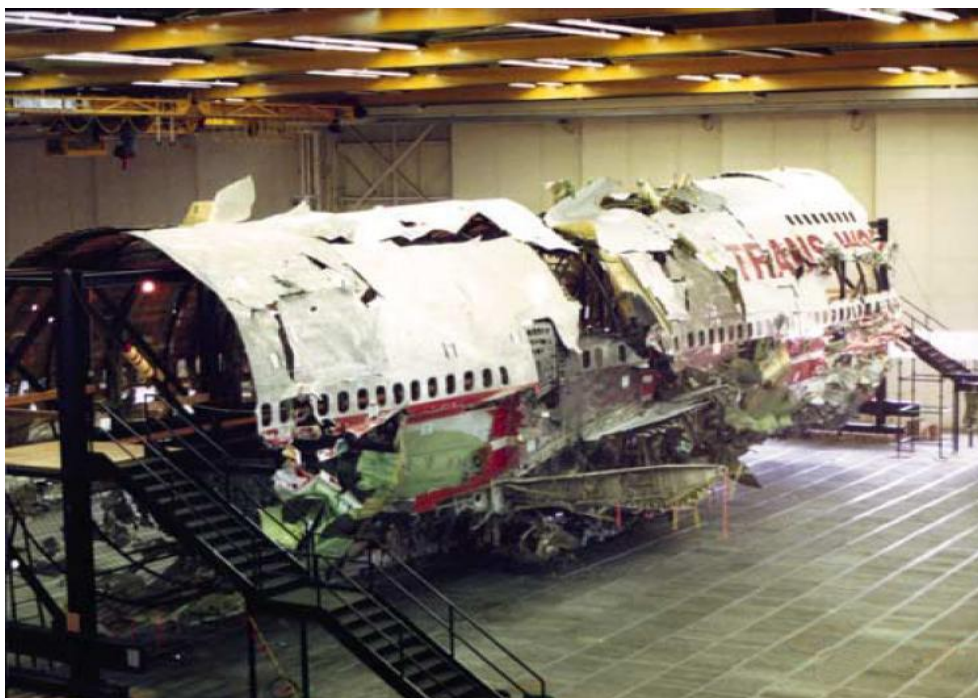
Рисунок 1 – Восстановленный B747 TWA рейс 800 в ангаре NTSB

Эта катастрофа стала третьей по числу погибших за всю историю США. Было проведено самое тщательное за всю историю авиации расследование причин катастрофы. Для дальнейшего изучения из воды и со дна зоны падения было собрано свыше 2300 фрагментов конструкции, из которых в ангаре на 95 % был собран самолет (см. рисунок 1).

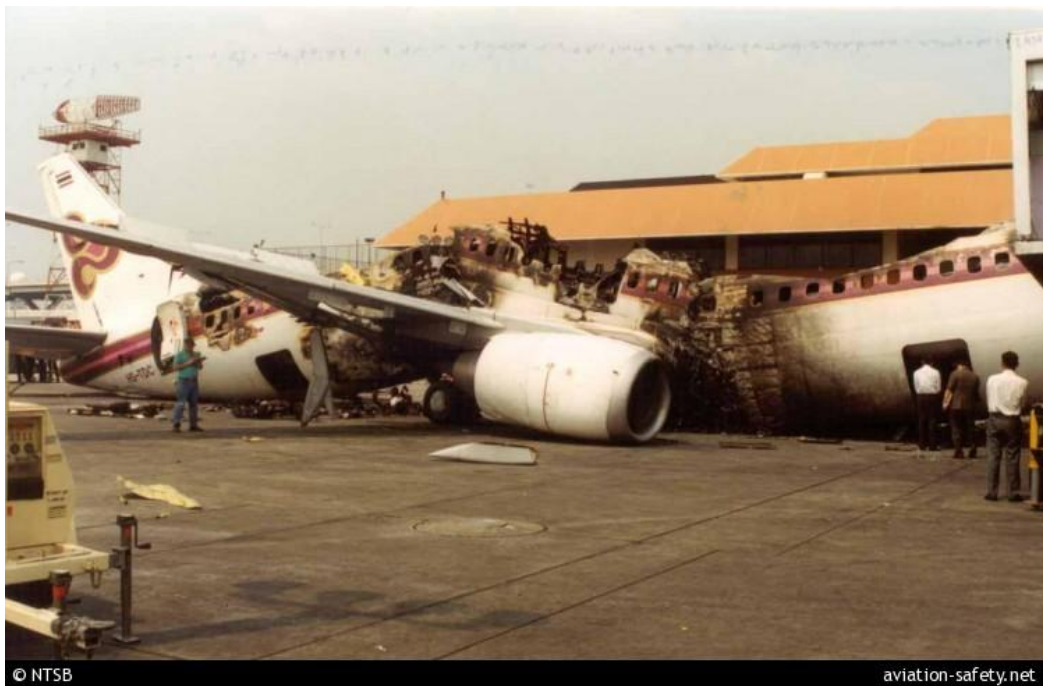
Рисунок 2 – Самолет В737-400 компании ТАІ после взрыва центрального топливного бака

Официальное заключение комиссии по расследованию гласит «Взрыв в центральном баке произошел в результате воспламенения ТВС. Источник зажигания не может быть точно установлен, но, скорее всего в крыльчатку топливного насоса центрального бака попала металлическая стружка, появились тепловые искры».

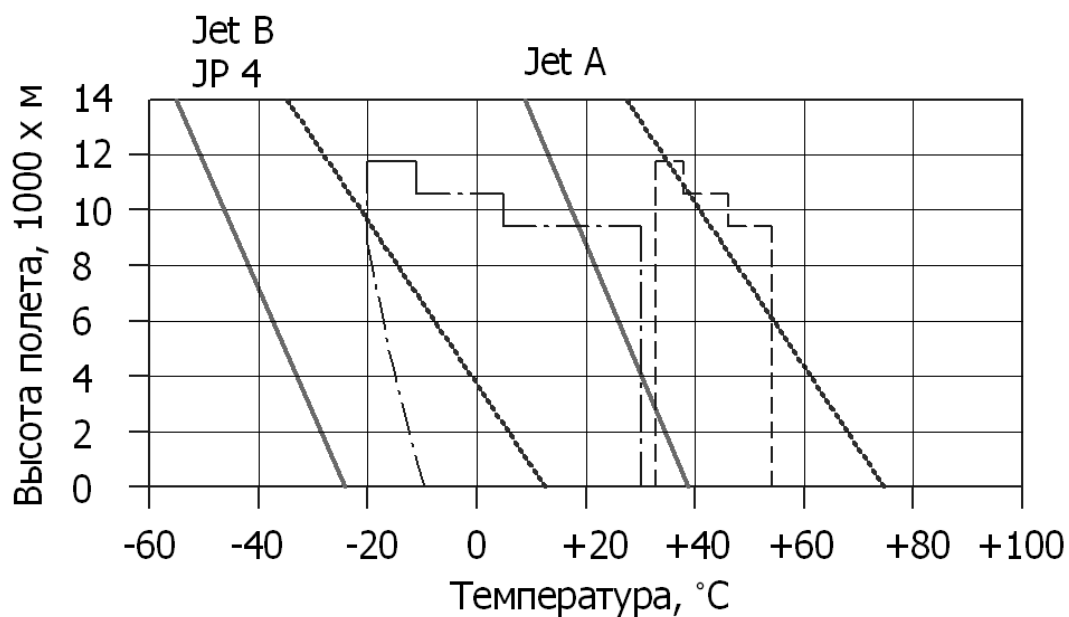
- Нижняя минимальная граница воспламеняемости ТВС
- - - Верхняя минимальная граница воспламеняемости ТВС
- · - · - График изменения температуры центрального топливного бака в зависимости от высоты полета
- · - · - График изменения температуры крыльевого топливного бака в зависимости от высоты полета

Рисунок 13 – График изменения температуры топливных баков в зависимости от высоты полета, наложенный график изменения нижнего температурного диапазона воспламеняемости ТВС в зависимости от высоты полета и сорта топлива

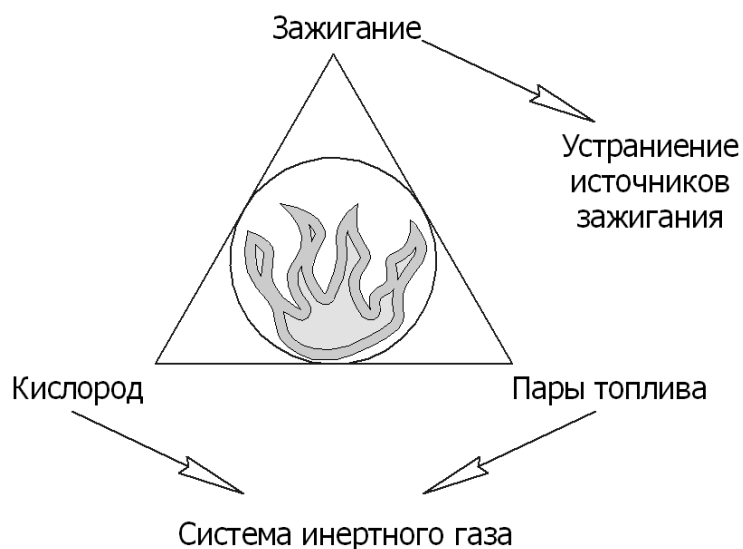
Рисунок 14 – Треугольник возникновения воспламенения ТВС
